Chybějící ekodukt: Přesýpaný most u Hrabůvky v (SO 214) Ředitelství silnic a dálnic ČR nazývá „ekoduktem“.

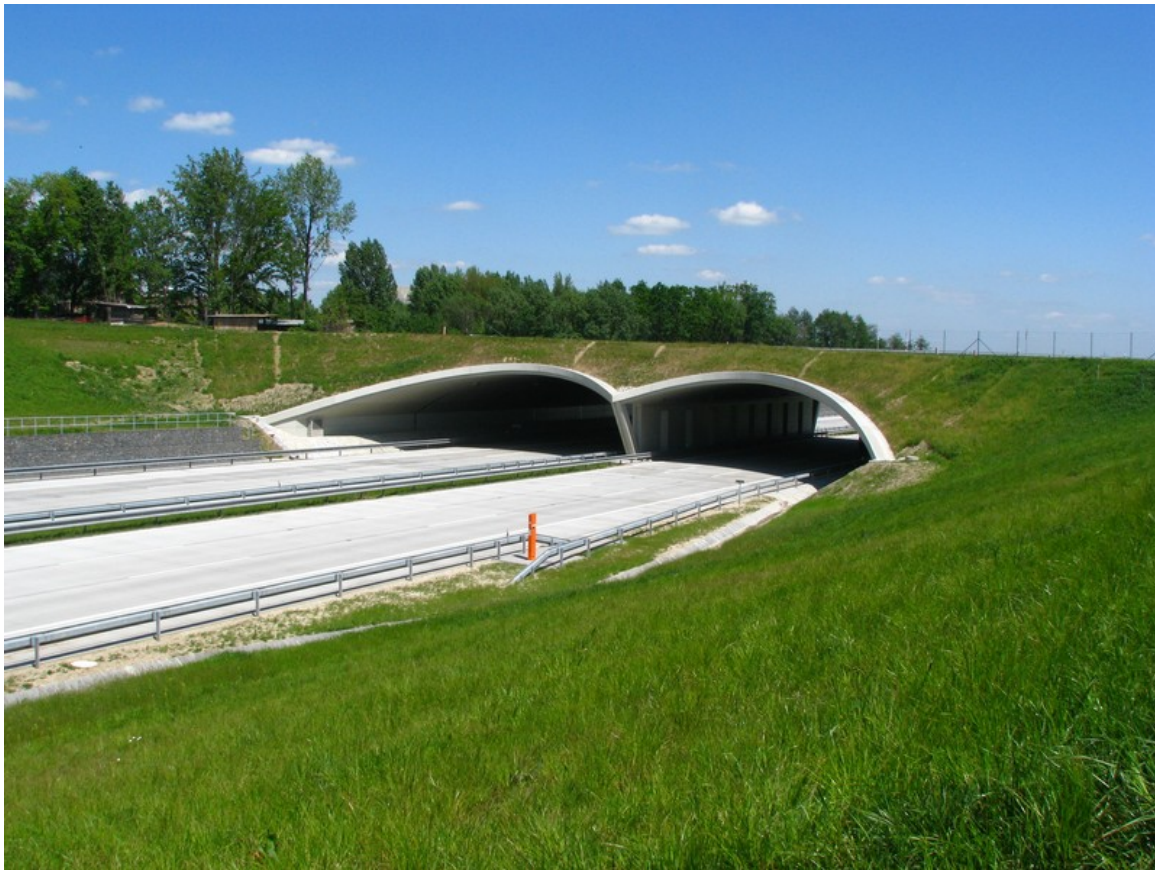
Zde ovšem Ministerstvo životního prostředí ani občanská sdružení žádný ekodukt nikdy nepožadovali. V tomto úseku D47 prochází poblíž zastavby a je velmi nepravděpodobné, že by jej mohli velcí savci využívat. MŽP požadovalo ekodukt poblíž obce Podhoří, kde je z obou stran dobrá návaznost na okolní lesy a pole (především podél vodoteče Žabník). Dodnes se ekodukt nezačal stavět.

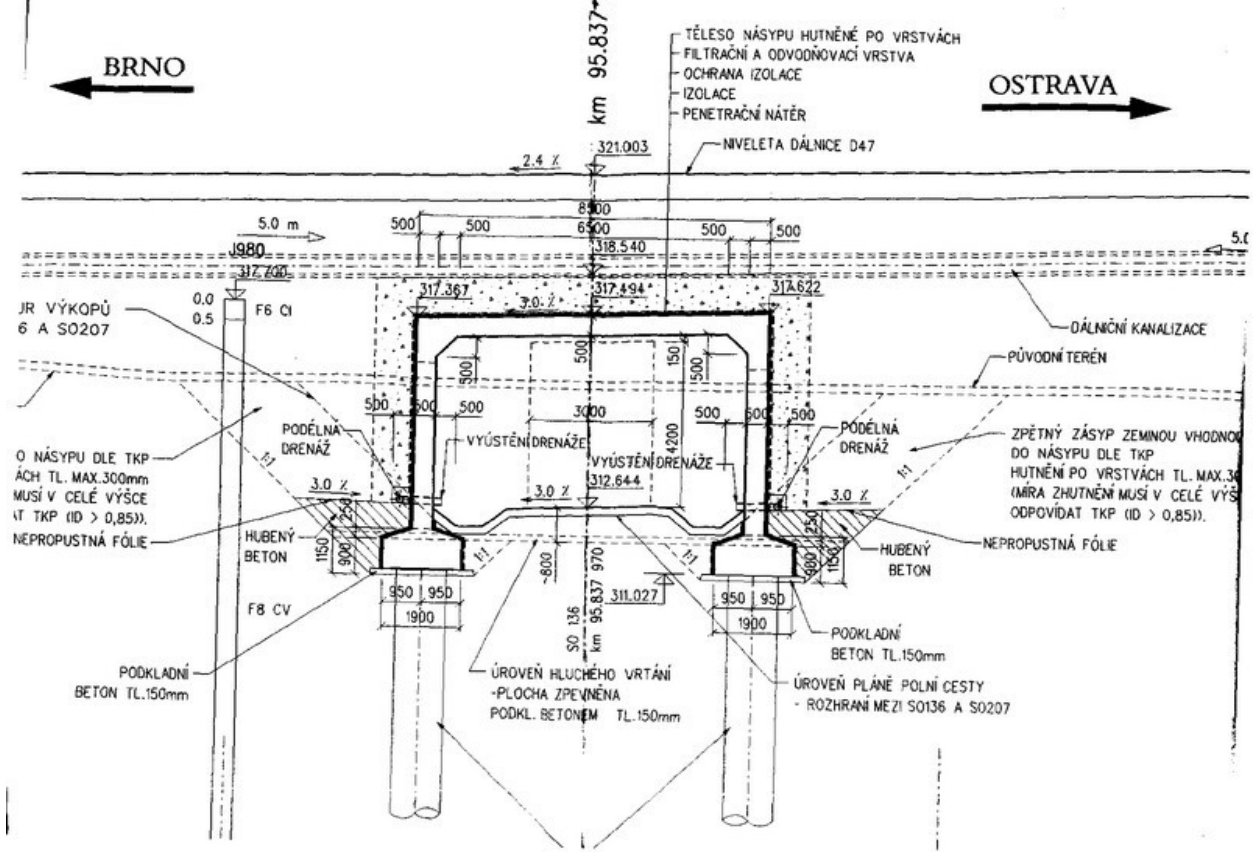
Stavba SO 207 – Dálniční most na D47 v km 95,838 poblíž obce Podhoří. Podle dokumentace ověřené stavebním úřadem ve stavebním řízení se má jednat o přesýpaný železobetonový rám o šířce konstrukce 8,5 m s vratnými piloty dlouhými 10,5 m.

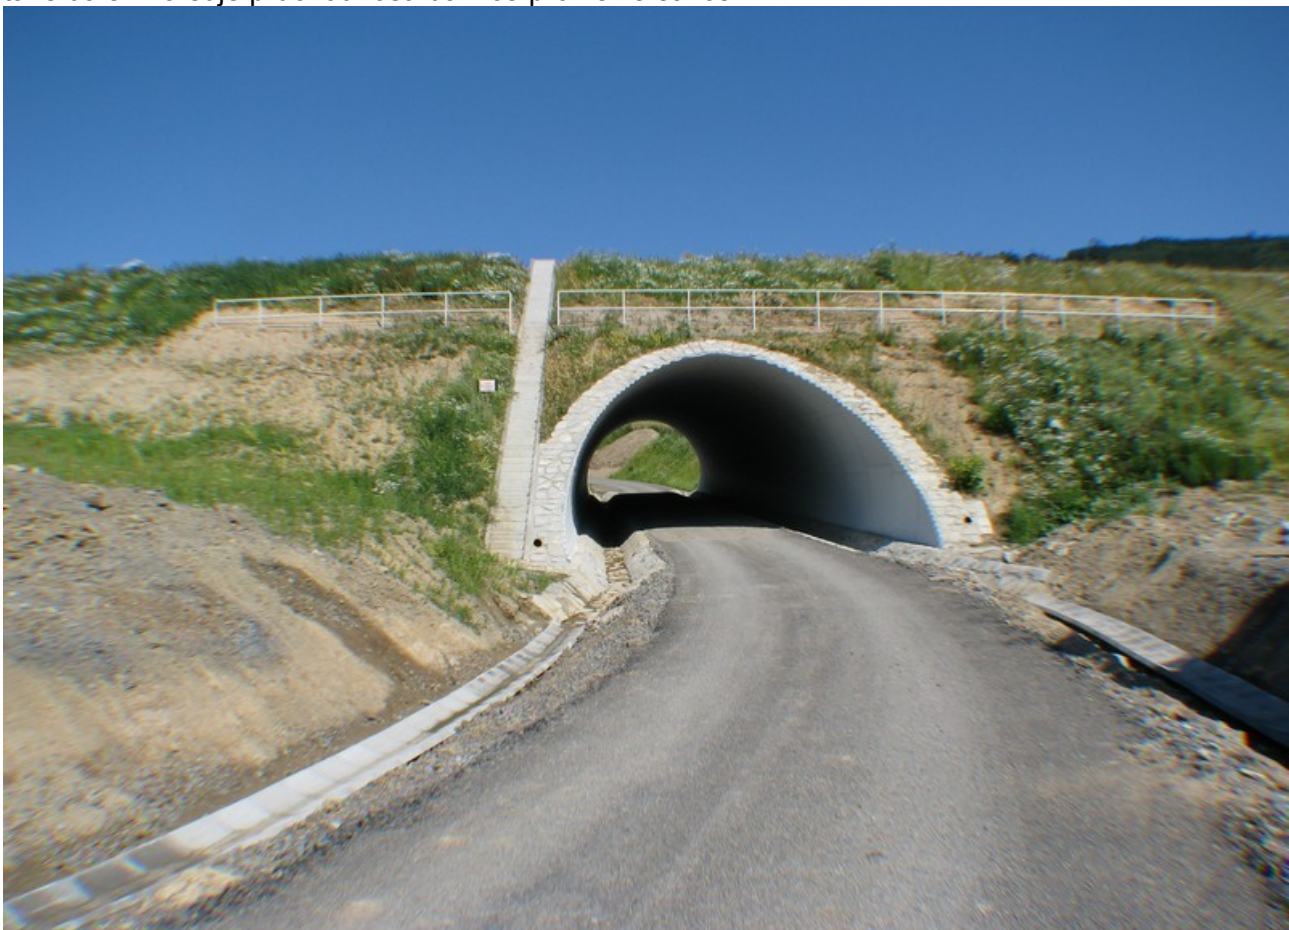
Skutečnost: tubus (tzv. tubosider) široký 6 metrů je postavený v rozporu se stavebním povolením a také dále zhoršuje průchodnost dálnice pro velké savce.
