Chybějící ekodukt: Přesýpaný most u Hrabůvky v (SO 214) Ředitelství silnic a dálnic ČR nazývá „ekoduktem“.

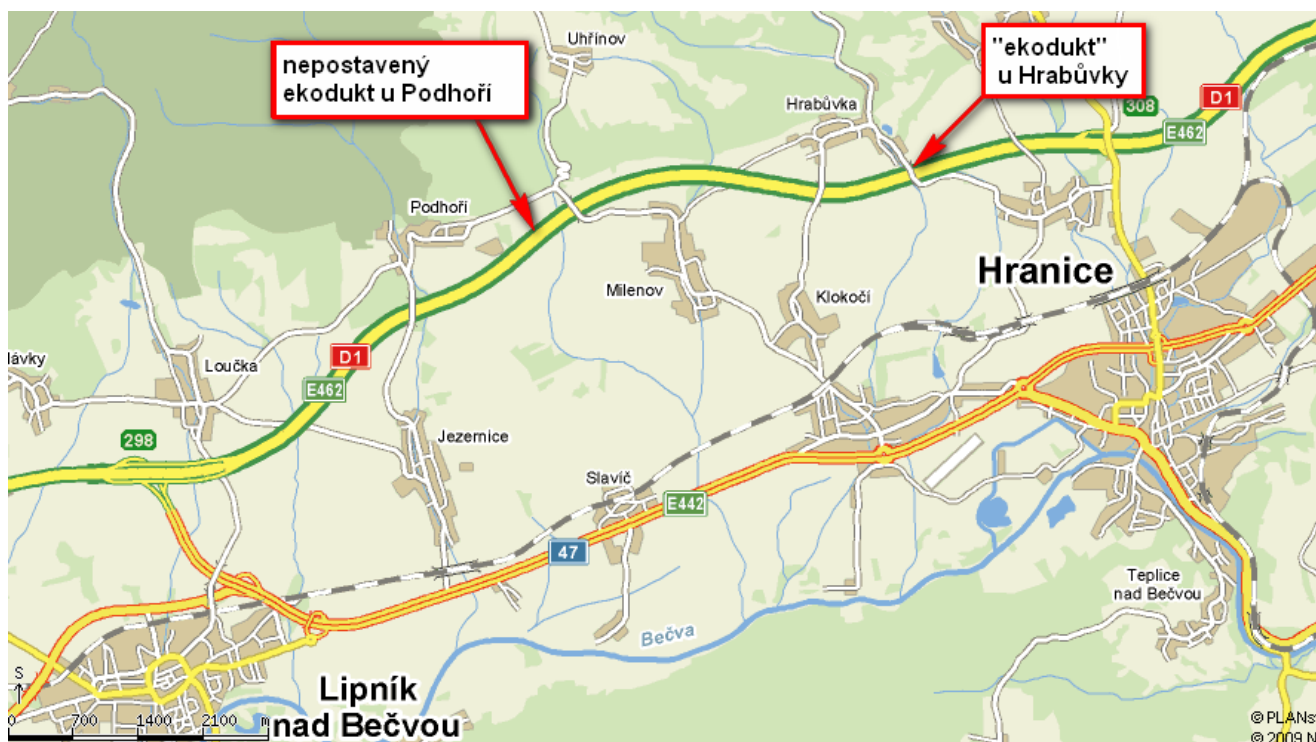
Zde ovšem Ministerstvo životního prostředí ani občanská sdružení žádný ekodukt nikdy nepožadovali. V tomto úseku D47 prochází poblíž zastavby a je velmi nepravděpodobné, že by jej mohli velcí savci využívat. MŽP požadovalo ekodukt poblíž obce Podhoří, kde je z obou stran dobrá návaznost na okolní lesy a pole (především podél vodoteče Žabník). Dodnes se ekodukt nezačal stavět.

Stavba SO 207 – Dálniční most na D47 v km 95,838 poblíž obce Podhoří. Podle dokumentace ověřené stavebním úřadem ve stavebním řízení se má jednat o přesýpaný železobetonový rám o šířce konstrukce 8,5 m s vratnými piloty dlouhými 10,5 m.
